Derrumbe del Tejado

Jet Set Club

República Dominicana

Análisis Preliminar del Colapso Estructural de la Discoteca Jet Set

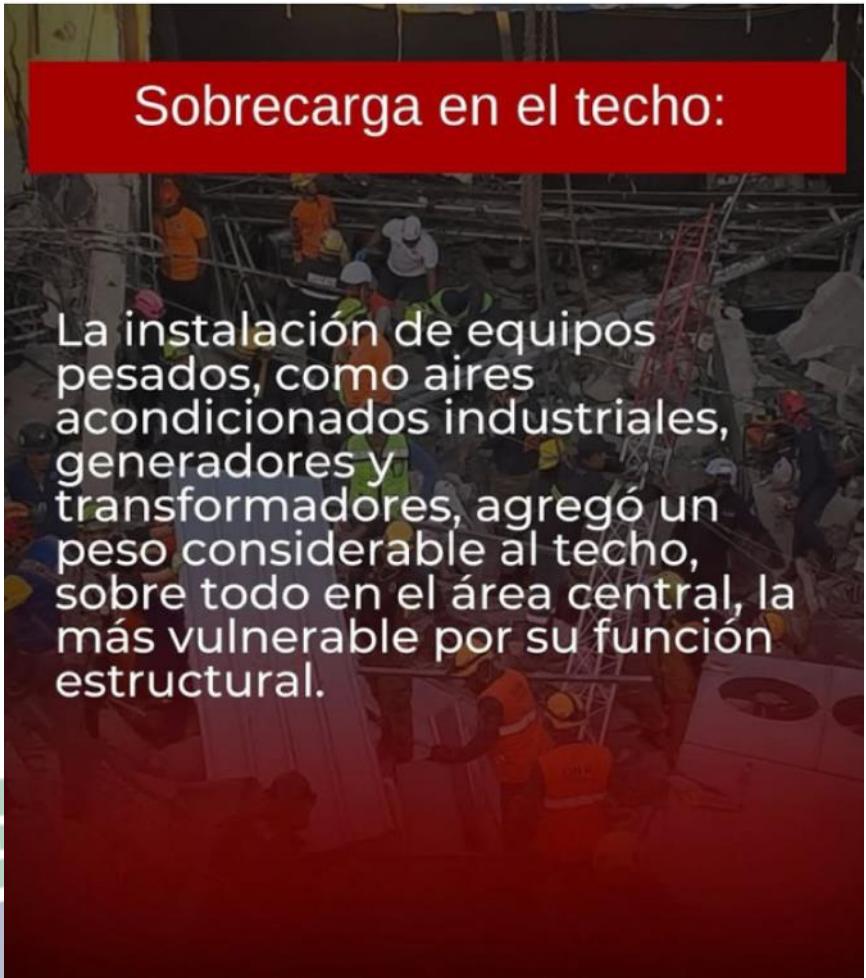
Sobrecarga en el techo:

La instalación de equipos pesados, como aires acondicionados industriales, generadores y transformadores, agregó un peso considerable al techo, sobre todo en el área central, la más vulnerable por su función estructural.

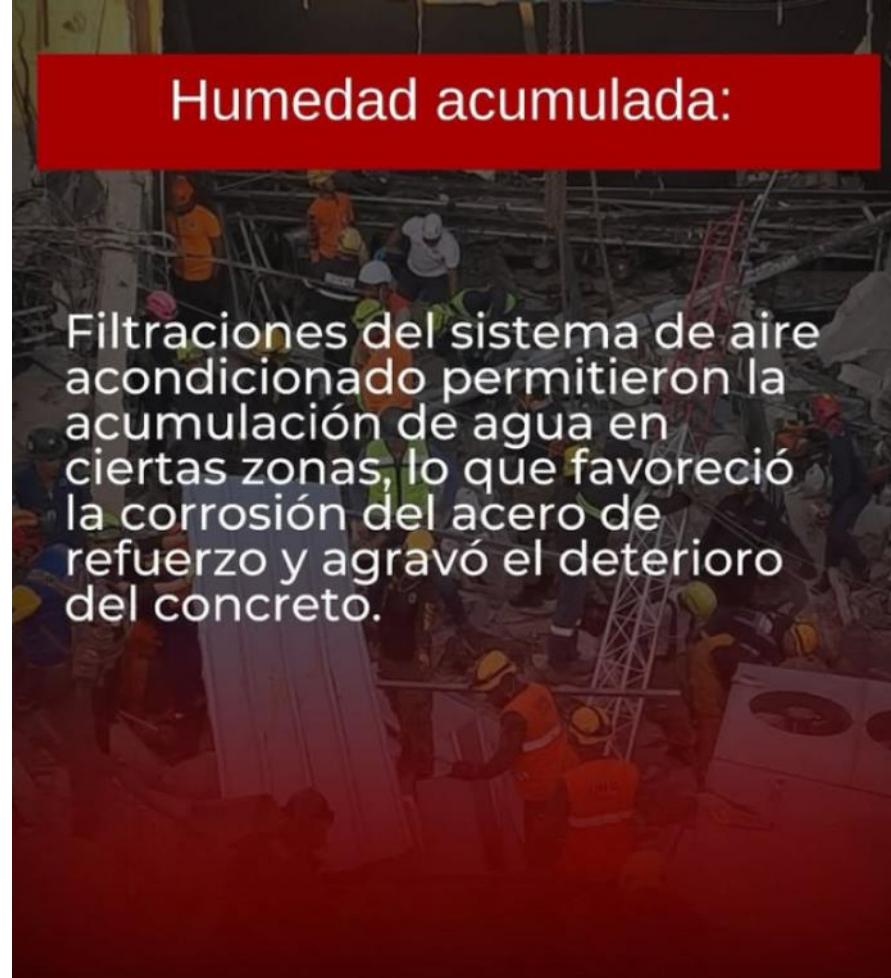
Humedad acumulada:

Filtraciones del sistema de aire acondicionado permitieron la acumulación de agua en ciertas zonas, lo que favoreció la corrosión del acero de refuerzo y agravó el deterioro del concreto.

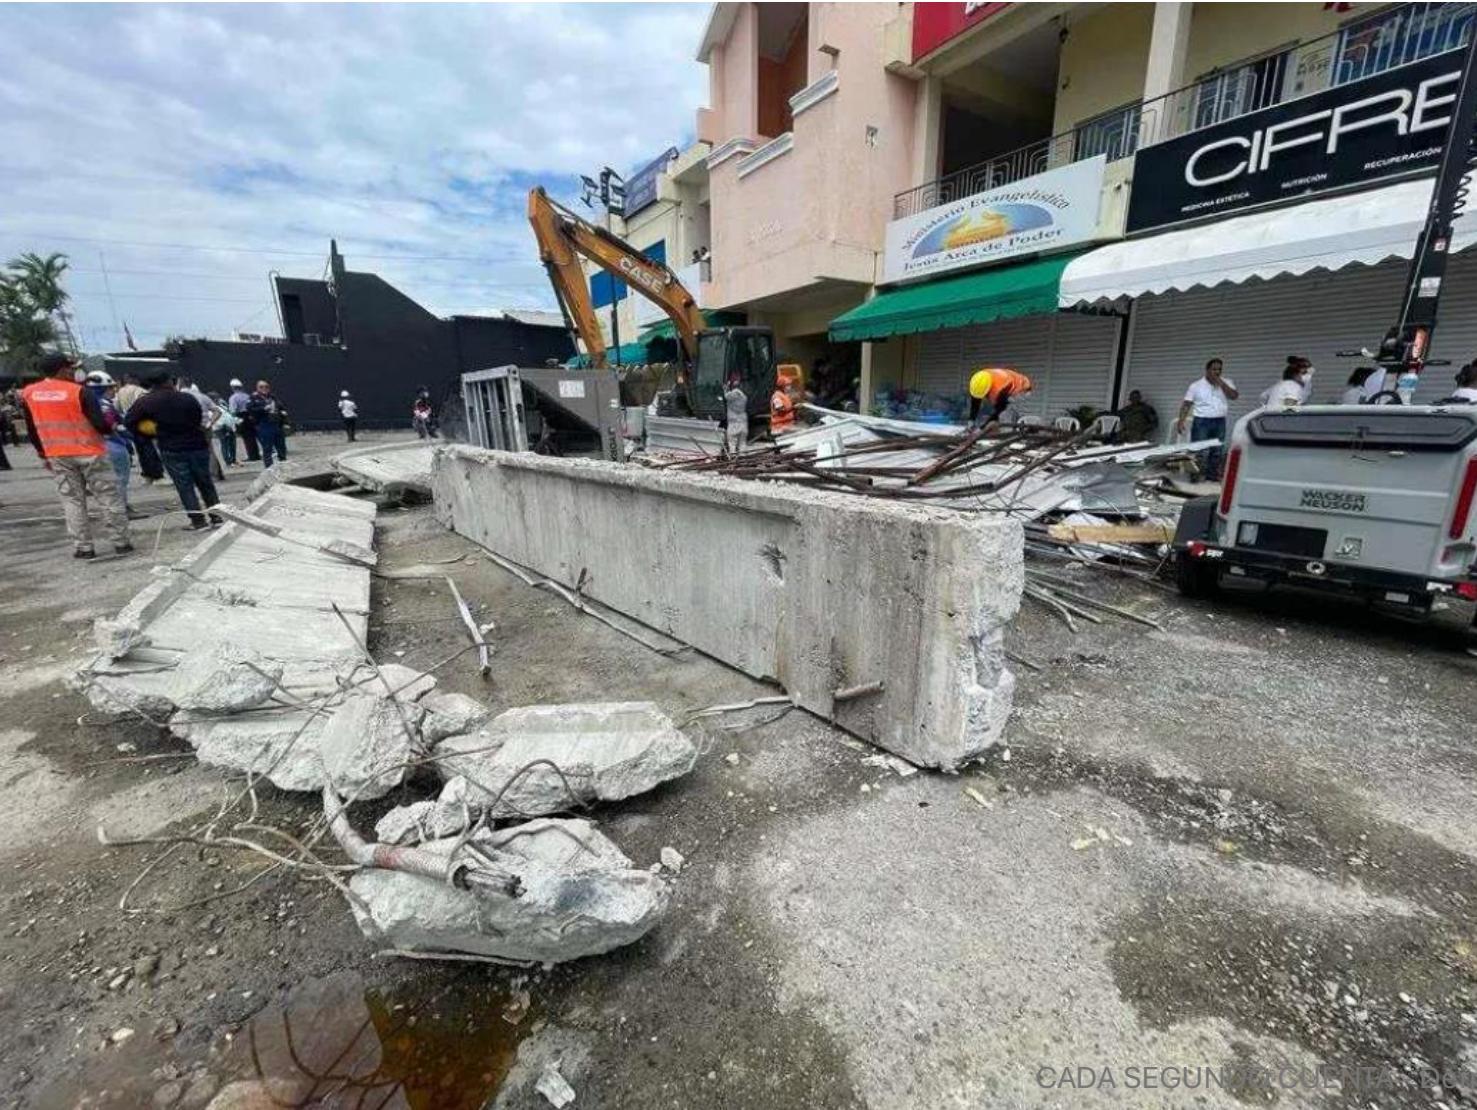
Viga principal y viguetas secundarias

- **Estructura principal:** Sistema de hormigón pretensado para cubrir la luz completa (aproximadamente 25 metros) sin columnas intermedias.
- **Vigas principales:** Vigas de hormigón pretensado de gran canto (aproximadamente 100cm de altura) para soportar toda la luz del cine.
- **Viguetas secundarias:** Elementos prefabricados en forma de "T" con una altura aproximada de 40-50cm, dispuestos a intervalos regulares de 2-3 metros.
- **Losa superior:** Capa de compresión de hormigón armado de aproximadamente 5-10cm que trabaja conjuntamente con las viguetas.

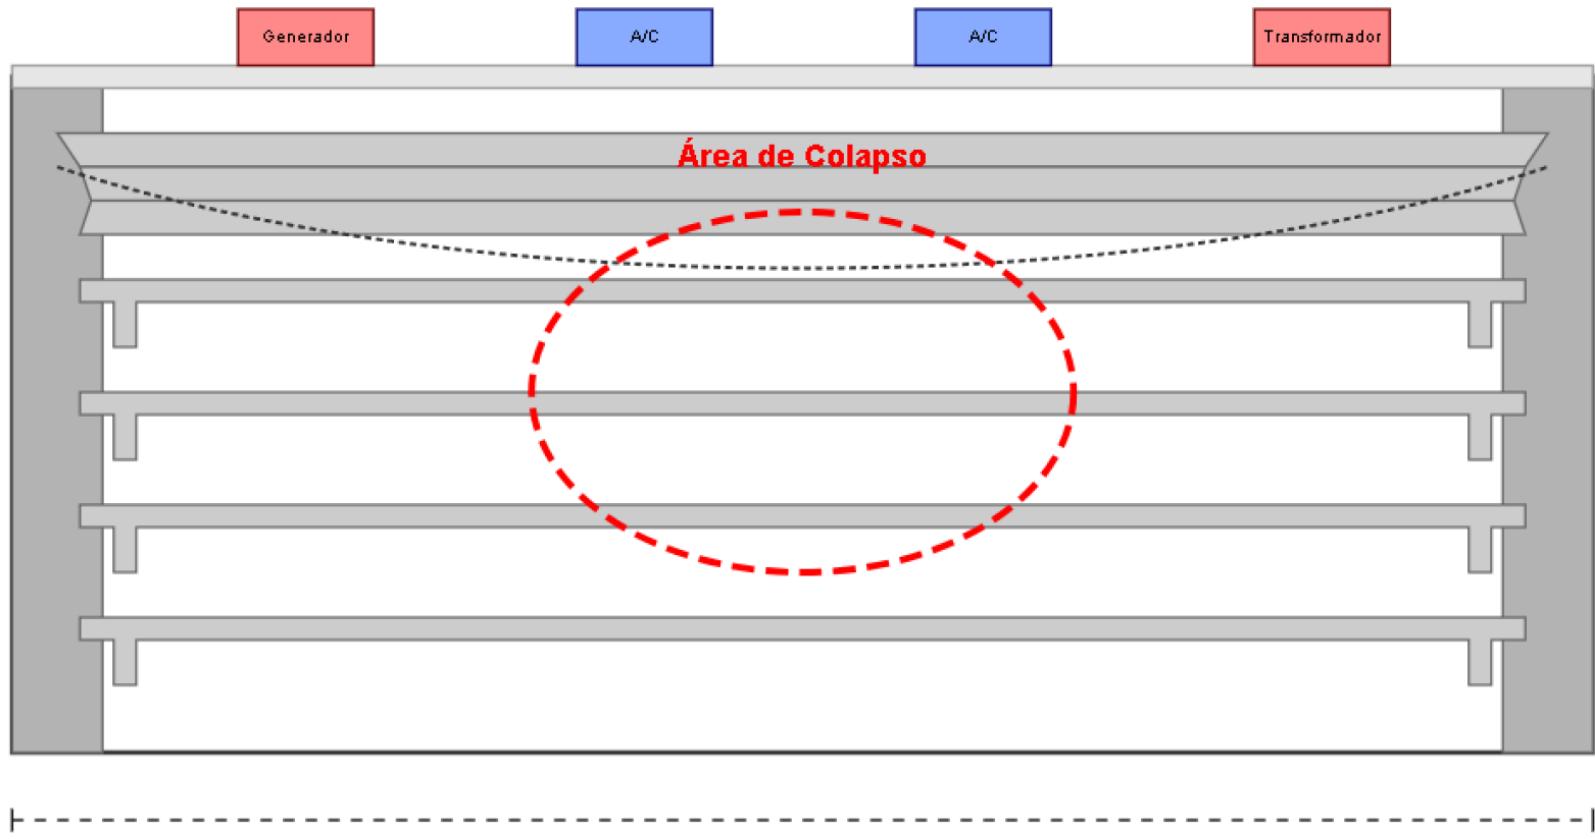
Figura 2: Sección Estructural - Discoteca Jet Set

Estructura de hormigón pretensado con luz libre (sin columnas intermedias)

Es importante destacar que el diseño original probablemente contemplaba cargas uniformemente distribuidas, no cargas puntuales concentradas como las que posteriormente fueron añadidas.

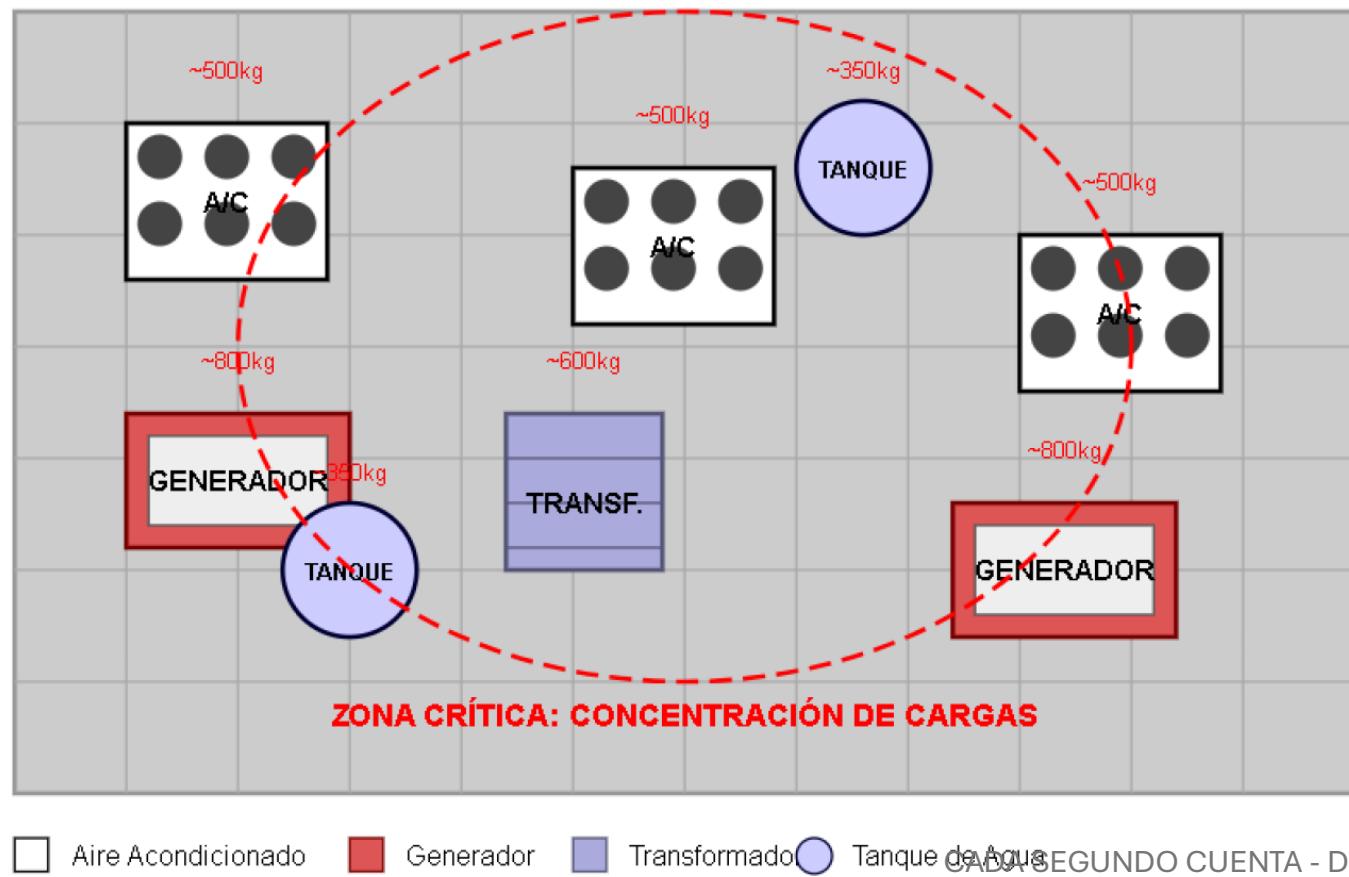
Figura 3: Equipos técnicos instalados en la cubierta

Vista aérea de la sobrecarga estructural

Estos elementos representaban una sobrecarga significativa no prevista en el diseño original, estimada entre 500-1000 kg/m² en las zonas de mayor concentración.

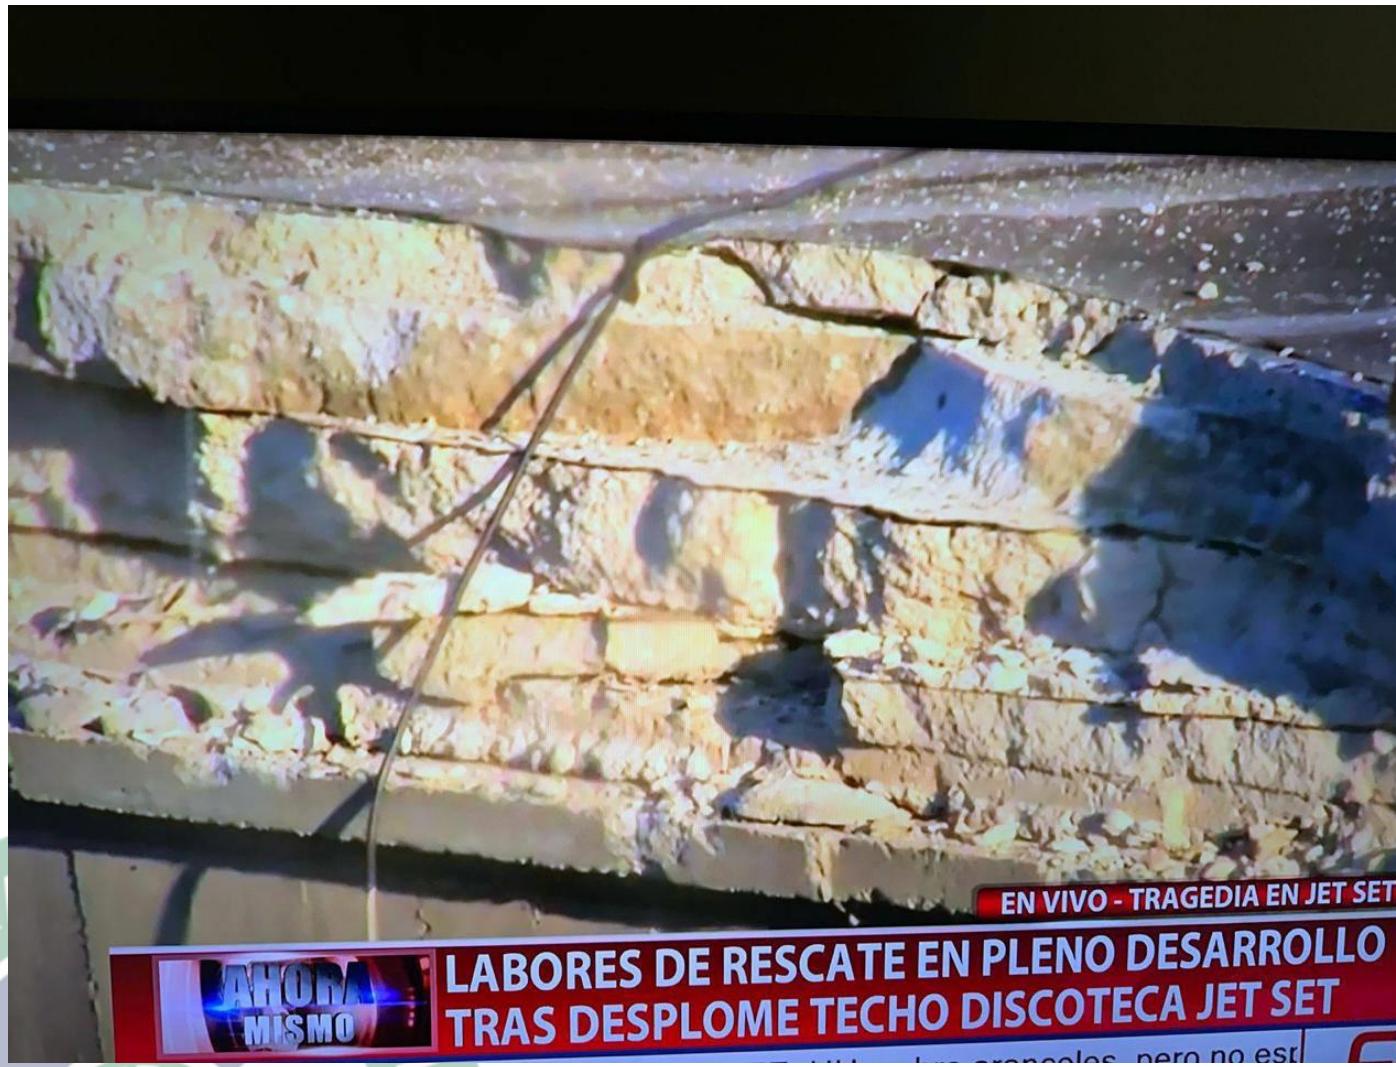
Acumulación de agua en impermeabilización

- **Fugas en sistemas de climatización:**
 - Las unidades de aire acondicionado industrial mostraban signos de fugas en sus sistemas de condensación.
 - El agua procedente de estas fugas se acumulaba en la superficie de la cubierta.

- **Deformaciones y encharcamientos:**
 - La sobrecarga estática habría causado deformaciones en la cubierta, creando puntos bajos donde se acumulaba el agua.

- Estas deformaciones, inicialmente elásticas, se habrían convertido gradualmente en permanentes.
 - Se estima que en algunas zonas podían acumularse entre 3-5 cm de agua, añadiendo aproximadamente 50 kg/m² adicionales.

- **Efectos sobre el hormigón y la armadura:**
 - La exposición prolongada a la humedad habría acelerado procesos de carbonatación del hormigón.
 - Posible corrosión incipiente de la armadura pasiva, especialmente en zonas ya microfisuradas.

- Reducción de la capacidad adherente entre el hormigón y los tendones de pretensado en las zonas afectadas.

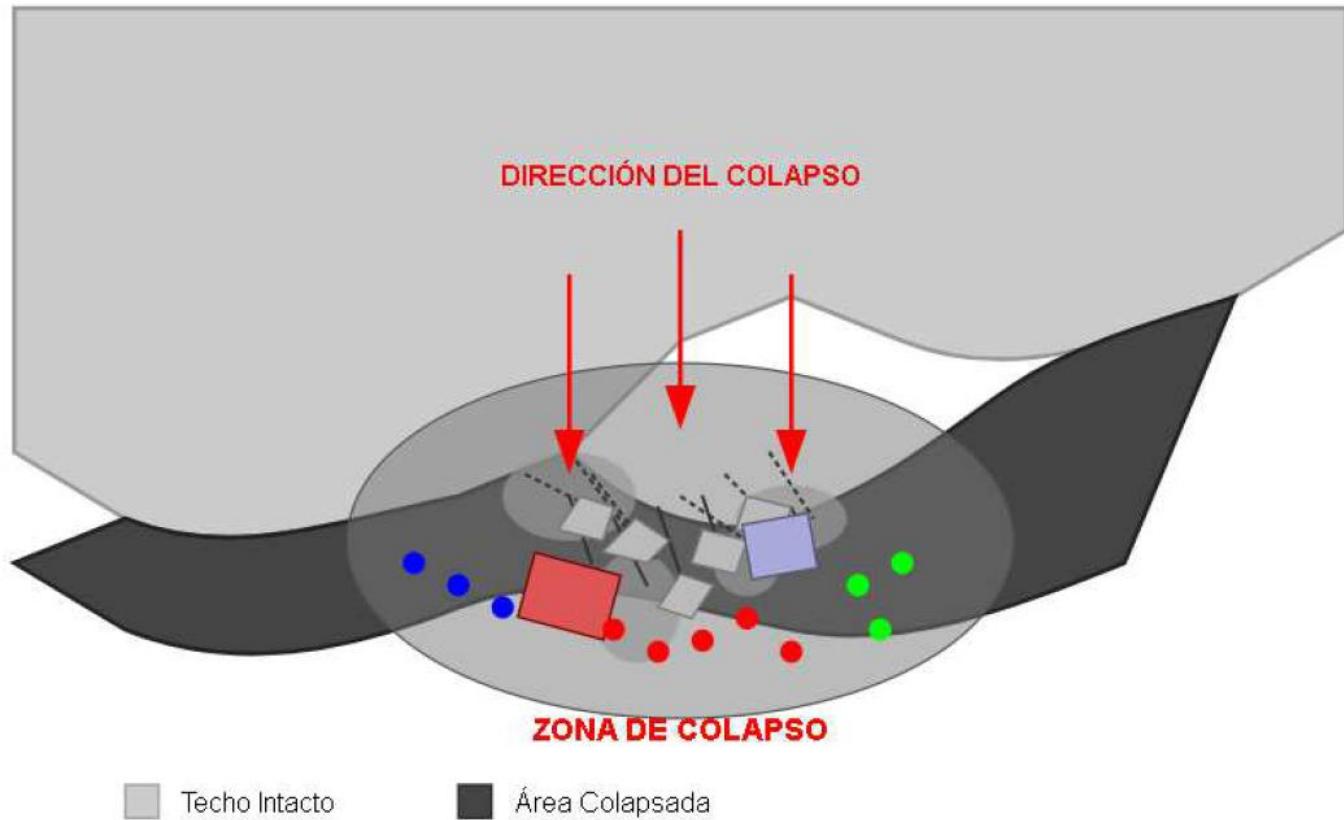
Figura 4: Patrón de colapso en la zona central

Vista superior post-colapso

- El colapso se concentró en la parte central de la estructura.
- Se observa la fractura de elementos de hormigón.
- Los tendones de pretensado quedaron expuestos en varios puntos.

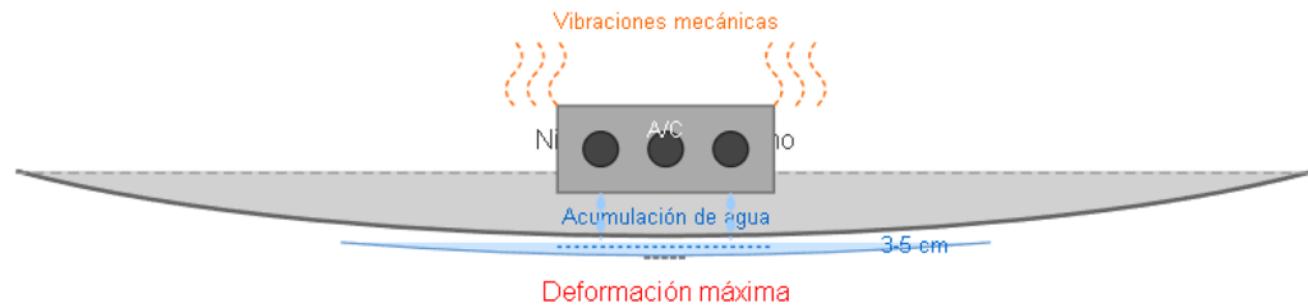
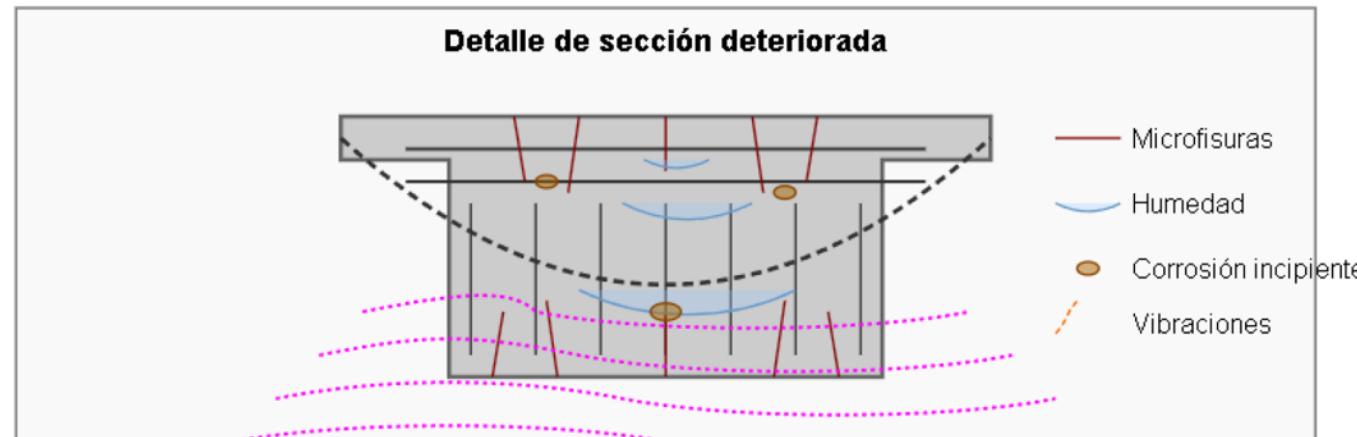
Figura 6: Efectos de Vibraciones y Acumulación de Agua

Mecanismos de deterioro progresivo

Detalle de sección deteriorada

Vibraciones causadas por sistemas de sonido de alta potencia

La combinación de sobrecargas, vibraciones y humedad aceleró el deterioro estructural. CUENTA - Derrumbe del Tejado JET SET CLUB

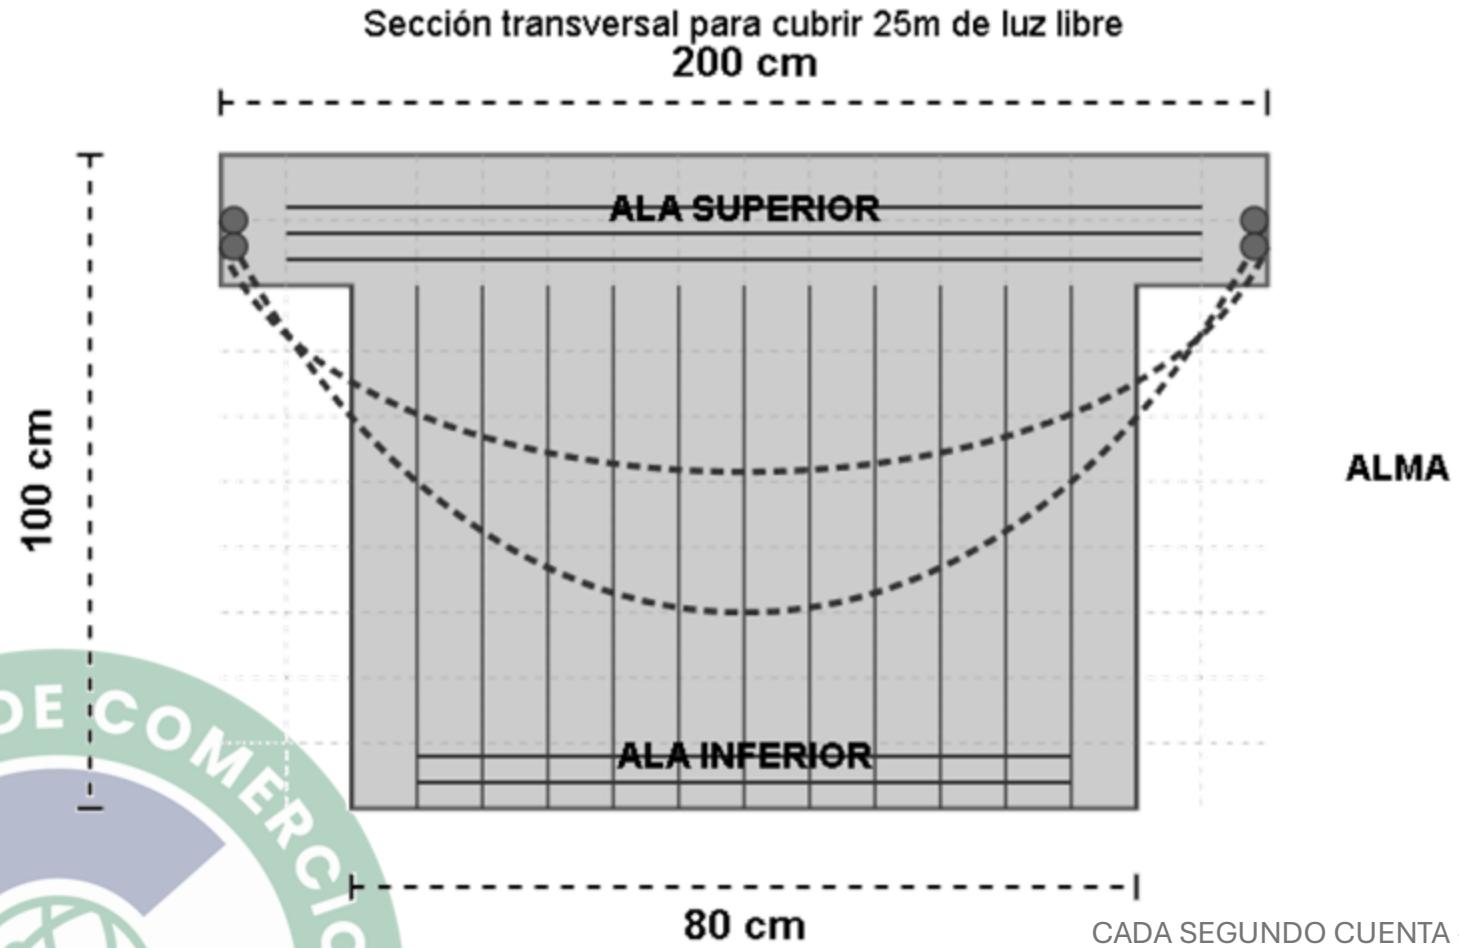
Figura 5: Detalle de la Viga Principal Pretensada

Sección de Viga Principal Estimada
