Derrumbe del Tejado

Jet Set Club

República Dominicana

Análisis Preliminar del Colapso Estructural de la Discoteca Jet Set

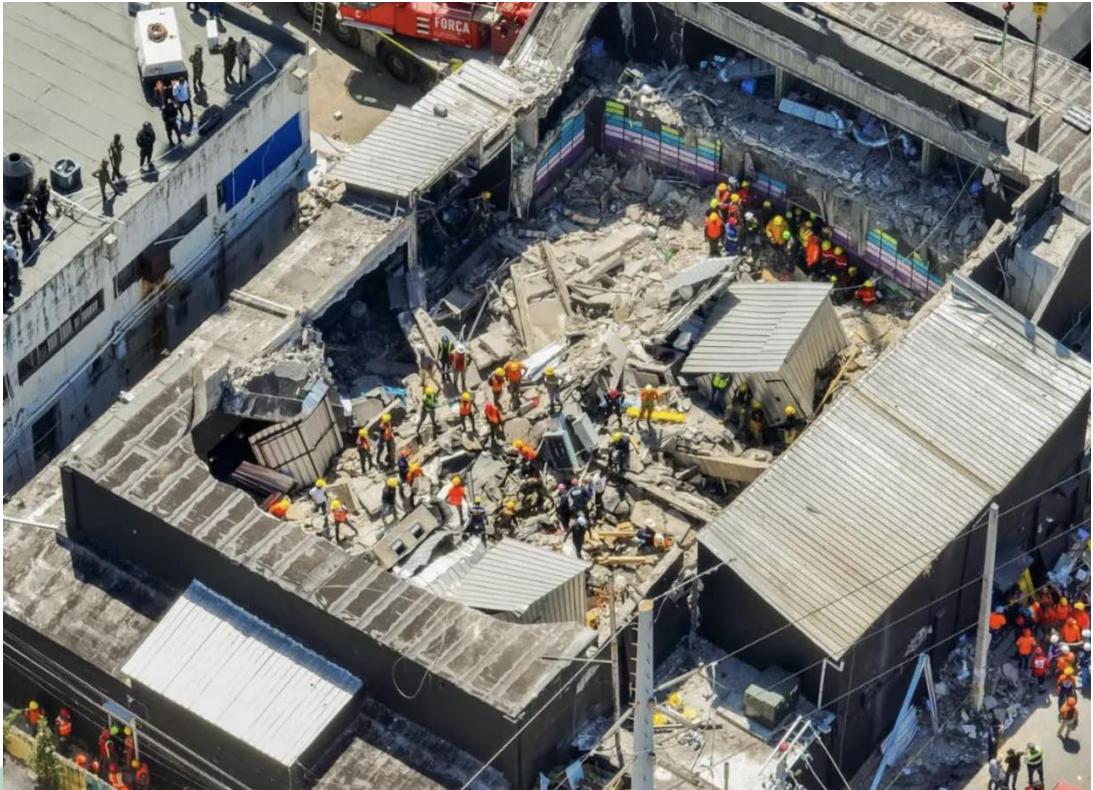
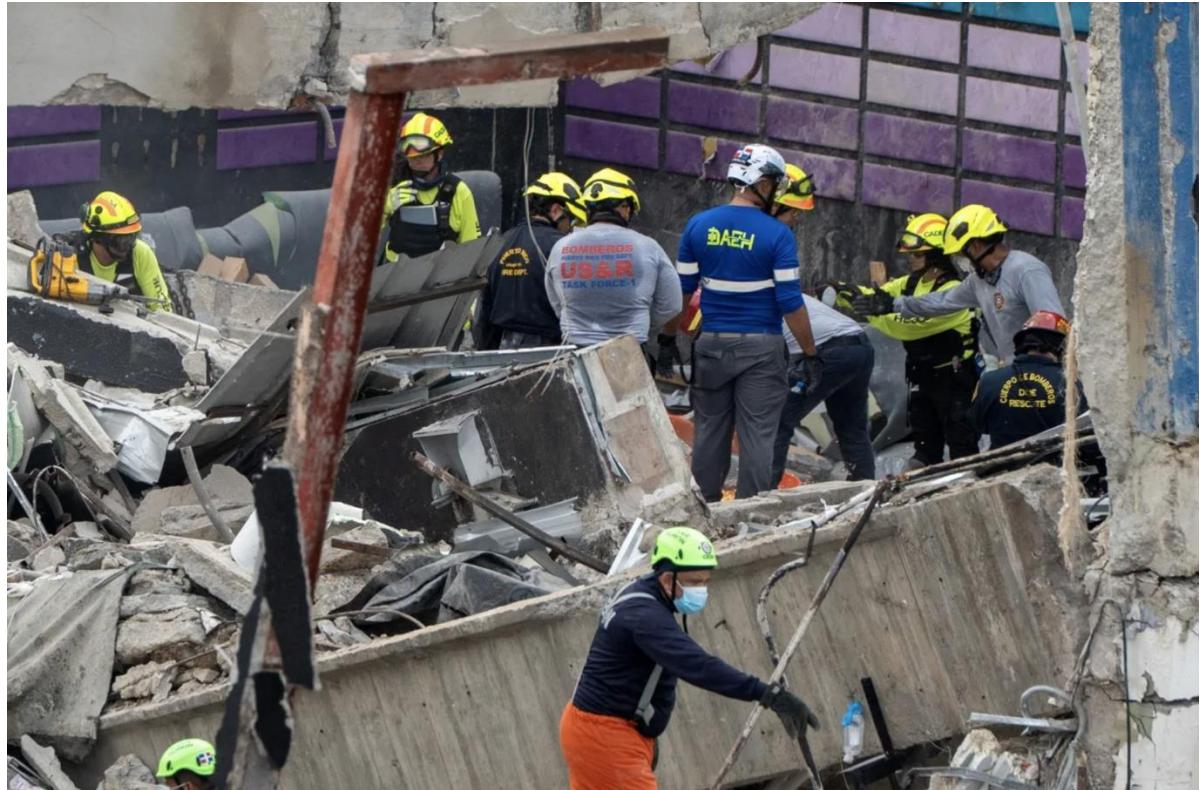
El colapso del techo de la discoteca Jet Set ocurrió el 8 de abril de 2025 en Santo Domingo, República Dominicana. Durante una presentación de merengue por parte del legendario músico Ruddy Pérez y su orquesta, el techo colapsó, dejando 232 personas muertas y 154 heridas.
